# Reconstrucción de la Torre del Reloj tras el terremoto de 1755

BEGOÑA CES FERNÁNDEZ<sup>1</sup>

Estudio de los daños sufridos por la Torre del Reloj de Betanzos como consecuencia del terremoto que tuvo lugar en la mañana del 1 de noviembre de 1755, históricamente conocido como el Gran Terremoto de Lisboa de 1755.

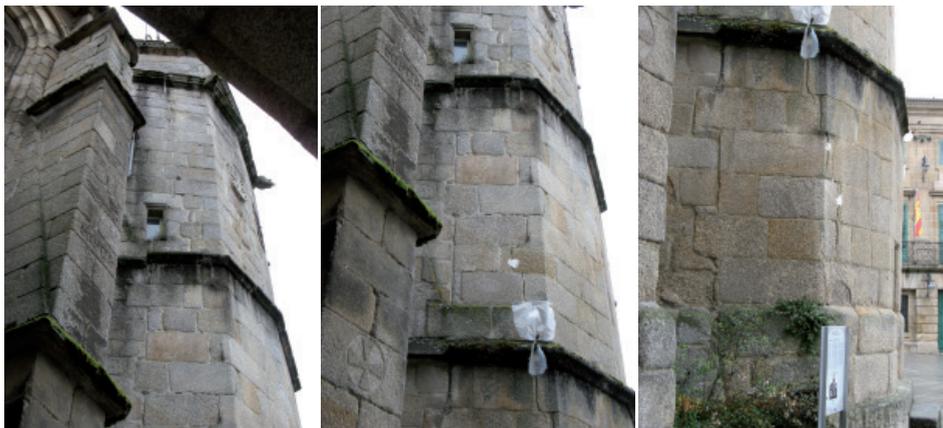
Al construirse (o reconstruirse) la torre a mediados del siglo XVI, debió existir también algún tipo de acuerdo con los responsables administrativos y económicos de la parroquia de Santiago, puesto que la torre no sólo emplea el hastial oriental de la capilla norte como muro medianero sobre el que sostenerse, sino que su muro suroriental también se inserta en el contrafuerte del ábside del templo.<sup>13</sup> Algunos de los perpiaños que remataban el canto de este estribo incluso fueron retirados para mejorar la trabazón de las hiladas de los muros de la torre con éste (véase fig. 3).

*Fig. 3 Vista del enlace entre los muros de la torre y el estribo del ábside central de la parroquial de Santiago (Fotos de la autora, 2012). En el momento de tomar las fotografías también resultaban fácilmente visibles los testigos con los que se pretende hacer un seguimiento de la evolución de las grietas que presenta la torre.*

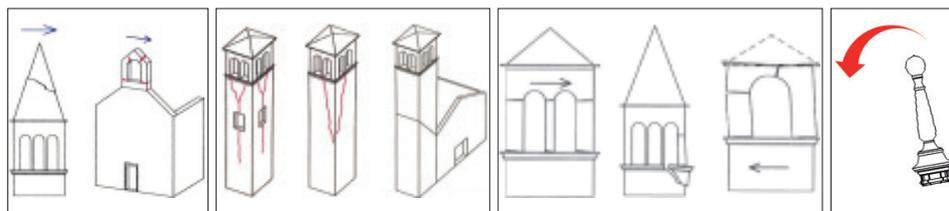
- Para el caso de campanarios aislados y esbeltos se puede interpretar que toda la torre se comporta como una ménsula empotrada en el terreno. La parte superior de la torre presenta movimientos más acusados, por lo que las lesiones que se producen más a menudo son:

- Se producen también concentraciones de daños en las zonas en las que existen irregularidades geométricas (existencias de huecos en los muros), constructivas (existencia de patologías previas, antiguas reparaciones con diferentes materiales, daños por presencia de agua, fábrica de menor calidad) o cambios bruscos de rigidez horizontal en planta o sección, que se manifiestan con:

- Agrietamiento de los muros de las torres en sus esquinas (con desplazamiento y separación de éstas) y/o partiendo de los huecos existentes en los paños.
- Grietas, desprendimientos y deformaciones de los vanos que alojan las campanas.
- Agrietamiento por las zonas en las que se produce un cambio brusco de rigidez.

Fig. 6.- Mecanismos de colapso por acciones sísmicas más habituales en espadañas (M26), torres (M27), campanarios (M28)<sup>35</sup> y elementos ornamentales de coronación de los edificios<sup>36</sup>.

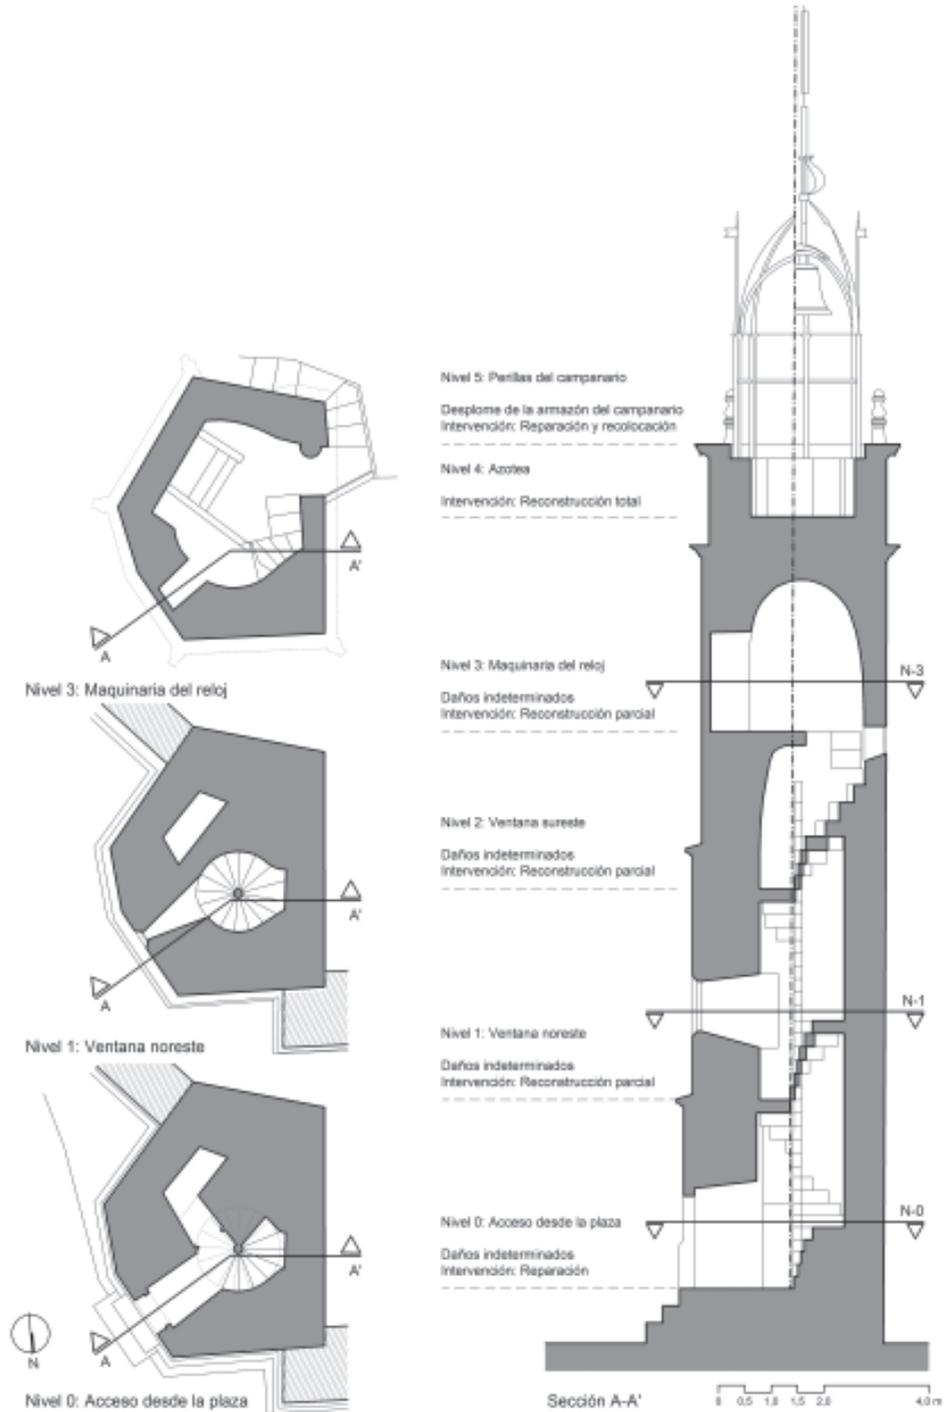
En el caso de la torre municipal los textos hablan de una pérdida de verticalidad con amenaza de caída de la armazón metálica del campanario. Al no existir propiamente vanos realizados en fábrica para alojar las campanas, los daños más probables en su coronamiento corresponderían a una pérdida de verticalidad o desprendimiento del peto del cuarto cuerpo y de los pináculos, cornisas y vierteaguas que lo adornasen. Sin embargo, los daños debieron ir más allá de estos cuerpos superiores, puesto que el alojamiento de la maquinaria del reloj, que previsiblemente se situaba ya en el tercer cuerpo, también se veía amenazado. Además, según se incluye en la relación de obras, carpinteros y vidrieros intervienen en las puertas (más de una) y ventanas, lo que sugiere que los daños alcanzaron los cuerpos inferiores primero y segundo y quizás, tal como indica el escribano, se extendiesen casi hasta los cimientos. Todo ello apunta a la aparición de grietas y desprendimientos puntuales en los muros de la torre, probablemente con pérdida de plomo y abombamientos de algunas zonas.

Fig. 7 Plantas y sección de la Torre del Reloj, estimación de alcance de la reconstrucción<sup>37</sup>.

Por otro lado, la torre de Betanzos se correspondería con un elemento vertical esbelto adosado a un volumen de menor altura (templo parroquial) con el que compartiría incluso elementos estructurales (muros medianeros y uno de los estribos del ábside). Existirían, así pues, cambios bruscos de rigidez frente a los esfuerzos horizontales entre las diferentes secciones de la torre. Por ello, mientras que la parte inferior de la torre habría quedado arriostrada por la cabecera principal del templo y la capilla colateral y tendría sus movimientos horizontales limitados en dos de sus direcciones principales, la oscilación de la parte superior (cuerpos tercero y cuarto) no estaría coartada por ningún elemento estructural. Cabría esperar, por lo tanto, que se hubiese producido también un agrietamiento sensiblemente horizontal en esa zona con tendencia de la sección superior de volcar hacia el Sur, por ser ésta la dirección de procedencia de las ondas sísmicas.<sup>38</sup>

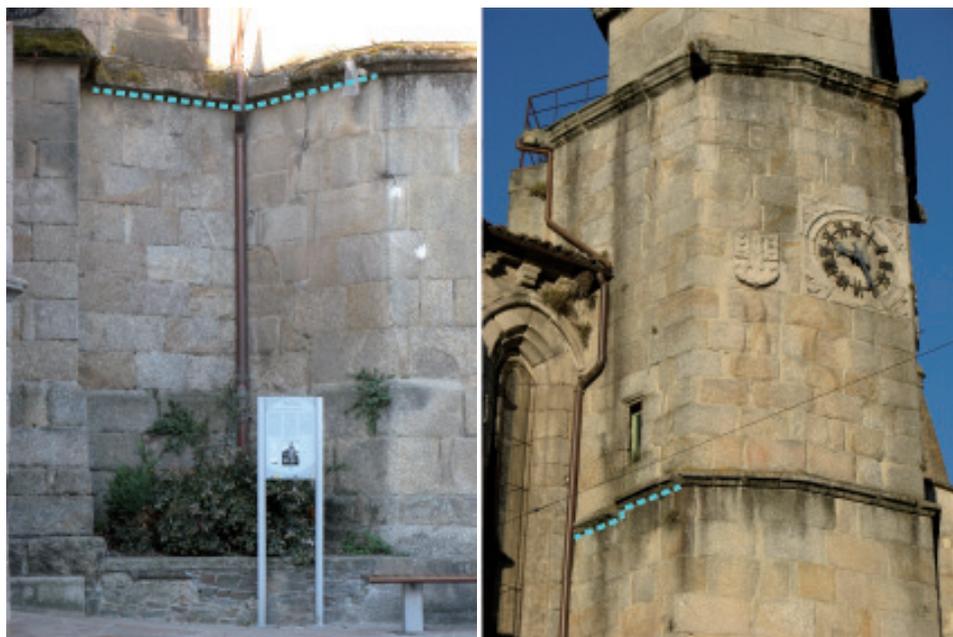
Los detalles advertidos en la observación de la torre en su estado actual podrían apoyar esta hipótesis. En el cuerpo superior de la torre se puede apreciar que los sillares están menos erosionados y que las cornisas de remate son diferentes a las de los cuerpos inferiores. Además, la moldura de separación entre el segundo y el tercer cuerpo no coincide en la misma horizontal que la del contrafuerte del ábside central, sino que queda a una cota ligeramente superior. Mientras que la moldura de separación entre el primer y segundo cuerpo sí concuerda en ambos edificios (véase fig. 8). Es posible que el primer cuerpo o zócalo de la torre se conservase una vez reforzados sus cimientos pero las dimensiones de las nuevas hiladas de sillería excediesen un poco la altura de las existentes, provocando así la falta de coincidencia horizontal entre el contrafuerte y la torre. Se estima, por lo tanto, que la parte más importante de la reedificación afectó a los cuerpos tercero y cuarto, peor

*Fig. 8 Detalles del primer y tercer cuerpo de la torre (Fotos de la autora, 2012). Se resalta con una línea azul a trazos la coincidencia o no coincidencia entre las molduras y cornisas de la cabecera de la iglesia de Santiago de Betanzos y las que separan los diferentes cuerpos de la torre municipal.*

que también los cuerpos primero y segundo fueron objeto de intervenciones parciales para reforzar su estructura y reparar los daños.

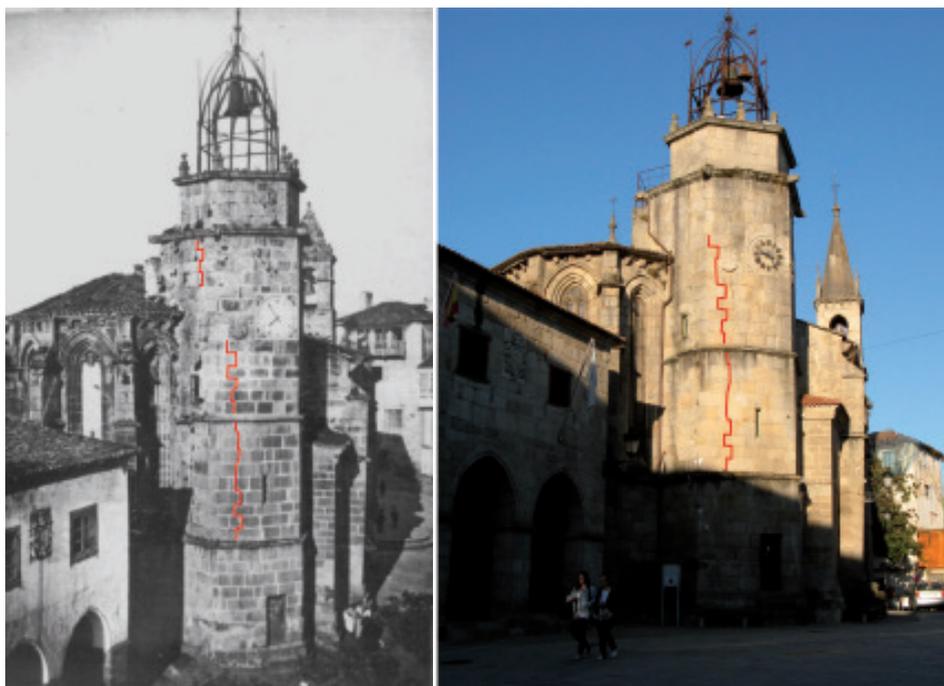
Fig. 9.- Comparativa de las grietas exteriores visibles (destacadas en color rojo) en el muro oriental de la Torre a comienzos del siglo XX (Foto Martínez Santiso, ca. 1900)<sup>45</sup> y en la actualidad (foto de la autora, 2012).

De acuerdo con Martínez Santiso (1995: 234-236), el alcalde, señor Sánchez Sanmartín, cede a los ruegos del párroco, pero el Marqués de Figueroa consigue evitar la demolición de la torre. En las fotografías tomadas por Martínez Santiso en los últimos años del siglo XIX se observan las grietas a las que hacía referencia del párroco pero, a juzgar por lo que se puede apreciar en dichas imágenes en comparación con algunas postales del año 1964 y con fotografías tomadas recientemente, estas fisuras no han sufrido importantes variaciones a lo largo del siglo XX. Así pues, el párroco dedujo correctamente que de las mismas no se podía concluir una ruina inminente de la torre (véase fig. 9).

Pese a estas intervenciones, la grieta vertical exterior, que ya era visible en las fotografías de 1900, sigue siendo motivo de preocupación y en el año 2010 se solicitaba un nuevo

En la actualidad estas patologías siguen presentes en la torre, destacan a simple vista las dos grietas que discurren por los muros suroriental y oriental de la torre, por lo que la esquina formada por el encuentro de ambos paños tiende a separarse del resto de la construcción. Ahora bien, si la torre fue reconstruida tras el terremoto de 1755, tal como se parece deducir de los documentos recopilados, entonces estas grietas verticales no serían un efecto directo de este sismo sino de algún incidente posterior.

El abanico de posibles causas de estas grietas es bastante amplio. Puesto que el terremoto de 1755 desencadenó una elevada actividad sísmica en la región, no se debe descartar que éstas sean debidas a uno de estos temblores posteriores. Por otra parte, es posible que existiese un defecto subyacente del terreno que no llegase a ser corregido en la reconstrucción de la torre por no haber abarcado estos trabajos el refuerzo de su cimentación.<sup>46</sup>

Otra hipótesis posible es que dichas grietas fuesen el resultado mismo de la reconstrucción parcial de la torre, de manera que el asentamiento diferencial de la nueva sillería respecto a la fábrica preexistente se hubiese manifestado con una separación de las juntas en las zonas próximas a la línea de sutura entre ambas fábricas. Y aún se podría contemplar, al menos, una cuarta hipótesis, según la cual dichos daños hubiesen sido ocasionados por un rayo que impactase en la coronación de la torre y, por la presencia de agua en el interior de los muros, la descarga hubiese producido la fisuración de las piedras.<sup>47</sup>
