Los cruceros de la comarca de Betanzos (I)

JUAN JOSÉ BURGOA FERNÁNDEZ*

INTRODUCCIÓN

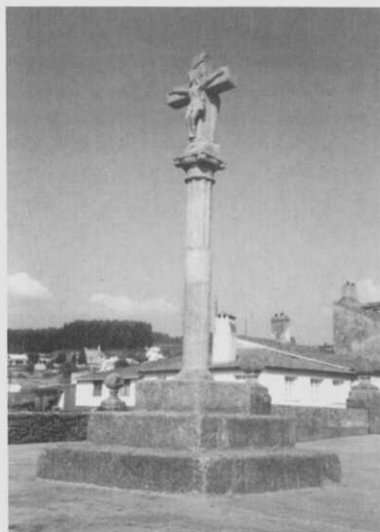
1.- Crucero de Santa María del Azogue

Situación: atrio de la iglesia de Santa María del Azogue.

Plataforma: tres gradas escalonadas de forma cuadrangular.

Columna: elegante diseño de forma cilíndrica; la mitad inferior de finas estrias verticales y la mitad superior de canales más gruesos también verticales; remate de collarín cilíndrico.

Capitel: orden dórico con el adorno alto de volutas esquemáticas en las esquinas.

Cruz: forma latina, sección rectangular lisa.

Anverso: Cristo crucificado, cartela de INRI, formas gastadas, talla de poco detalle y pegada a la cruz, cabeza erguida, pelo largo, manos abiertas, paño de pureza anudado a la izquierda.

Reverso: Virgen Dolorosa en actitud orante con las manos juntas, tocada de amplio manto, formas hieráticas y de poco relieve, colocada sobre peana de querubín alado.

Otros: obra de mérito histórico y artístico. Emplazamiento seguro, hermoso y destacado; regular estado de conservación mostrando señales de restauración.

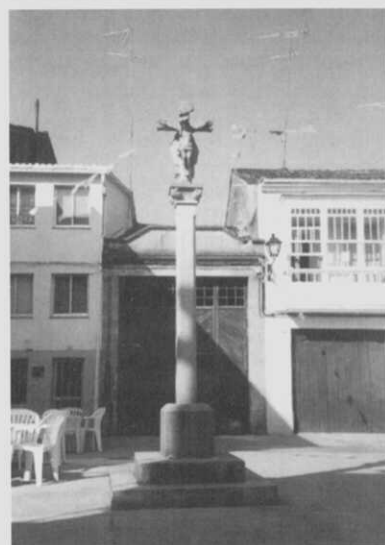
2.- Crucero del Cristo de la Ribera

Situación: Plaza del Cristo de la Ribera o de la Marina.

Columna: forma cuadrangular-octogonal-cuadrangular, la sección octogonal conseguida por biselado en punta de flecha.

Capitel: forma cuadrangular, decorado con conchas de vieira en las esquinas, ábaco de losa lisa.

Cruz: sección octogonal por rebaje de aristas, remate de florenzado con botón central.

Anverso: Cristo crucificado, pergamino de INRI, labra detallada y académica, cabeza caída a la derecha, pelo largo y coronado de espinas, manos abiertas, paño anudado a la derecha.

Reverso: Virgen en actitud orante con manos juntas sobre el pecho, tocada de túnica y amplio manto, colocada sobre peana decorada con una cabeza de querubín.

Otros: obra moderna y en buen estado; reemplaza a un crucero antiguo que hubo en la plaza. Emplazamiento seguro y destacado.

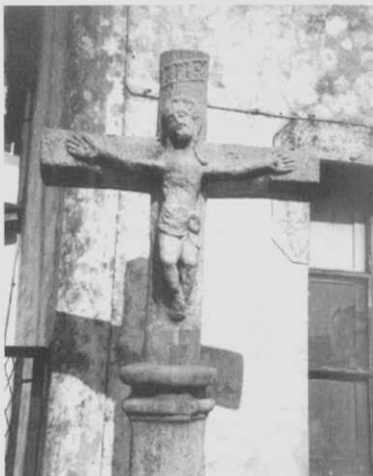
3.- Crucero de la Cruz Verde

Situación: lateral de la Carretera Nacional número VI, salida hacia Lugo.

Pedestal: pequeño tamaño y forma irregular; reparado con cemento.

Columna: corta longitud, sección octogonal; remate de doble collarín cilíndrico.

Cruz: amplia y de forma latina, sección cuadrangular con aristas biseladas, letrero de INRI inscrito en su parte alta.

Anverso: Cristo crucificado, imagen primitiva, expresión patética, figura falta de proporciones, cabeza muy erguida

con halo o aureola posterior, brazos largos con manos abiertas, paño anudado a la izquierda.

Otros: obra de notable antigüedad, poco corriente y singular en su género. Emplazamiento poco visible e inadecuado, regular estado de conservación, cubierto de musgo. Conocido como crucero de la Cruz Verde; en sus cercanías fue fusilado el sargento liberal Samitier.

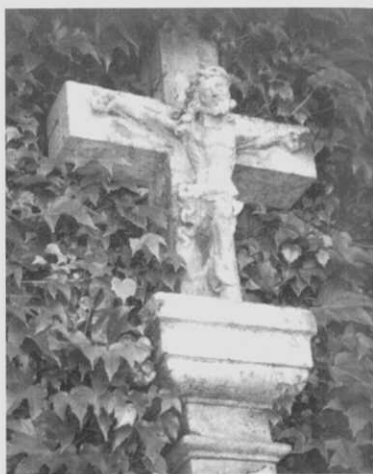
4.- Crucero de la calle de Nuestra Señora del Camino

Situación: lateral de la carretera Nacional VI, salida hacia Ferrol.

Plataforma: dos gradas cuadrangulares, la baja casi tapada por el asfalto.

Pedestal: forma prismática con remate alto de moldura rectangular.

Capitel: robusto y de tamaño grande, iniciado con la forma de la columna y rematado de molduras rectas sobresalientes.

Anverso: Cristo crucificado, imagen de corta talla, cabeza erguida, corona de espinas, pelo muy largo y con bucles, manos cerradas, piernas flexionadas, amplio paño de pureza anudado a la derecha.

Otros: obra colocada adosada a una pared con bonita vegetación de plantas trepadoras, resto del entorno poco atractivo. Regular estado, muestras de reparación con cemento. Obra que estuvo policromada y adornada con un farol de aceite; en su día fue parada normal de los cortejos fúnebres camino del cementerio.

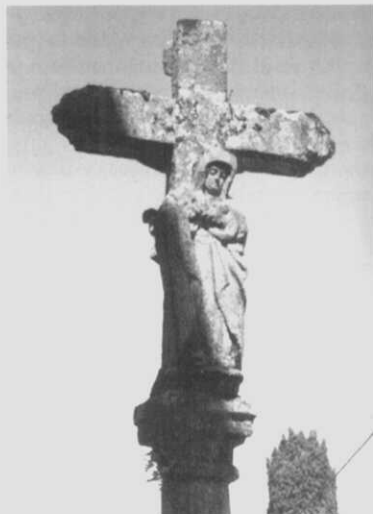
5.- Crucero de Nuestra Señora del Camino

Situación: atrio del Santuario de Nuestra Señora del Camino.

Columna: sección octogonal, ensanchada en su parte baja para su adaptación en la plataforma, remate de collarín cilíndrico.

Cruz: sección cuadrangular lisa con remate de semiesferas en los extremos de los palos.

Anverso: Cristo crucificado, cartela alta de INRI, imagen muy desgastada, cabeza caída a la derecha, manos cerradas, paño anudado a la izquierda, colocado sobre una peana con calavera.

Reverso: Virgen de Dolores en actitud recogida, tocada de amplio manto de pliegues marcados, colocada claramente más baja que la imagen de Cristo.

Otros: emplazamiento destacado y visible. Obra en mal estado y que denota el paso del tiempo, cubierta de abundantes musgos y líquenes. A su lado, fuente neoclásica de sillares de piedra.

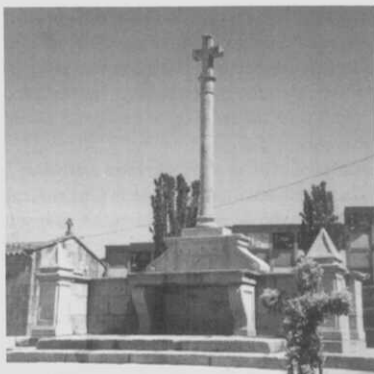
6.- Crucero del Cementerio Municipal

Situación: interior del Cementerio Municipal de Betanzos.

Plataforma: amplia y elegante estructura de sillares de piedra con remate lateral de pináculos piramidales.

Pedestal: tamaño grande, bien trabajado y en forma de urna funeraria.

Cruz: sección cuadrangular con rebaje en las aristas, extremos rematados en punta piramidal.

Otros: obra moderna y de formas no tradicionales; emplazamiento seguro. Mesa de altar o pousadoiro adosada al frente, bien trabajada y sobre doble peana.

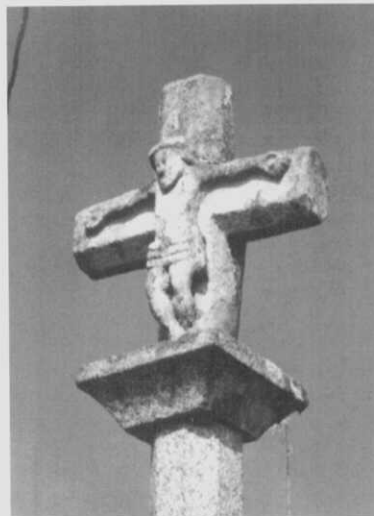
7.- Crucero de la Virgen de la Angustia

Situación: atrio del Santuario de la Virgen del Camino en Illobre.

Columna: toda de sección octogonal, parece reconstruida.

Cruz: forma griega, sección octogonal oblonga conseguida por biselado de aristas.

Anverso: Cristo crucificado, imagen pegada a la cruz, aspecto rústico y primitivo, pelo largo, manos casi cerradas, paño anudado a la izquierda.

Reverso: Virgen de Dolores en actitud orante, vestida con manto, formas poco estéticas y rígidas, elaborada en cemento, posiblemente añadida con posterioridad.

Otros: emplazamiento tradicional y poco seguro. Regular estado, obra restaurada en varias ocasiones.

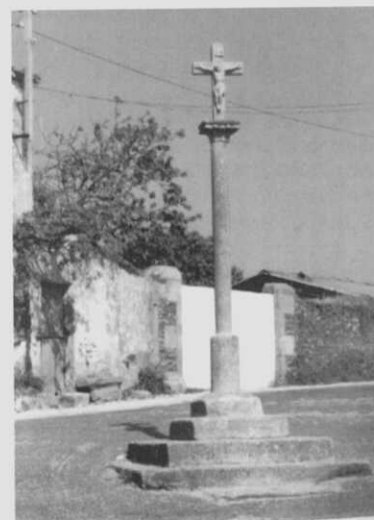
8.- Crucero de Coirós

Situación: carretera Nacional número VI, cruce de la iglesia de San Xiao de Coirós.

Plataforma: tres gradas de forma cuadrangular, semitapadas por el asfalto.

Pedestal: forma prismática con remate alto redondeado.

Columna: forma cilíndrica de dos secciones de distinto diámetro.

Capitel: forma tronco-prismática invertida, decorado con una hilera de hojas de acanto y remate de ábaco de losa lisa.

anverso: Cristo crucificado bajo cartela de INRI, tamaño pequeño, talla académica, imagen pegada a la cruz, corona de espinas, manos abiertas, paño de pureza anudado a la izquierda.

Otros: emplazamiento destacado y poco protegido. Buen estado de conservación.

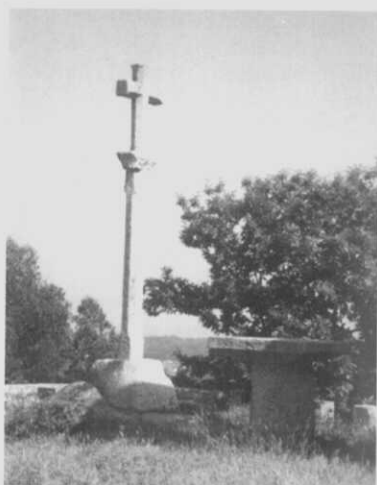
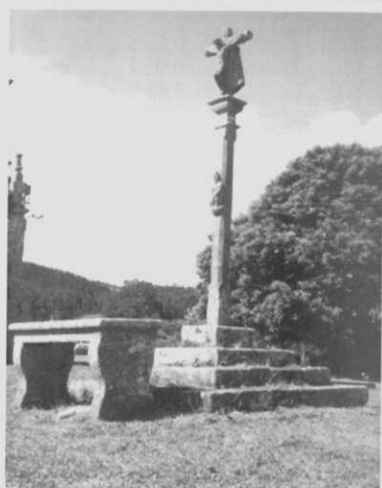
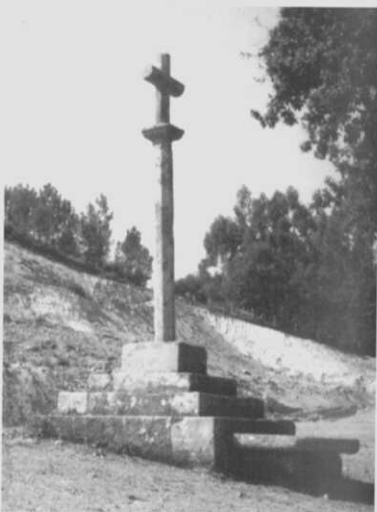
9.- Crucero de Santaia de A Espenuca

Situación: explanada frente a la ermita de Santaia de A Espenuca, parroquia de Collantres.

Plataforma: no tiene, asentado sobre una roca natural.

Capitel: forma tronco-prismática invertida, decoración de palmetas, posible capitel de época románica o decorado como tal.

Cruz: lisa, forma latina, sección octogonal, extremos potenziados.

Otros: emplazamiento llamativo y muy bonito. Dotado de mesa de altar o pousadoiro sobre peana sencilla, colocada al frente.

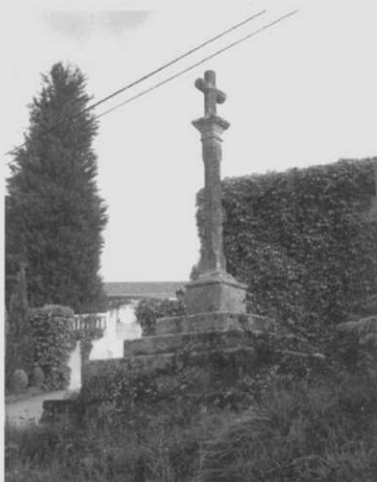
13.- Crucero de O Pazo

Situación: en crucijada del lugar de O Pazo, cerca de la iglesia parroquial de Santo Estevo de Quintás.

Plataforma: cuatro gradas de forma cuadrangular, la baja de piedra pizarrosa.

Pedestal: forma prismática, aristas altas biseladas, larga inscripción devota en las caras.

Columna: de corta longitud y de la clásica forma cuadrangular-octogonal-cuadrangular.

Capitel: muy amplio, poco corriente y de forma cuadrangular, parte baja decorada con curiosas cabezas unidas por un sogueado, remate alto de molduras rectas.

Cruz: sección cuadrangular, ligeramente ochavada por rebaje de aristas, extremos adornados con relieves florenzados.

Anverso: Cristo crucificado, talla corta, pegado al madero, marcada anatomía, cabeza erguida, llamativa corona, manos semiabiertas,

pies apoyados en el capitel, paño de pureza anudado a la izquierda.
Reverso: Virgen con la cabeza caída en forzado escorzo, cara de facciones distorsionadas, manos juntas en oración, vestida con manto.

Otros: emplazamiento tradicional en lugar poco transitado. Obra en mal estado, en especial la plataforma.

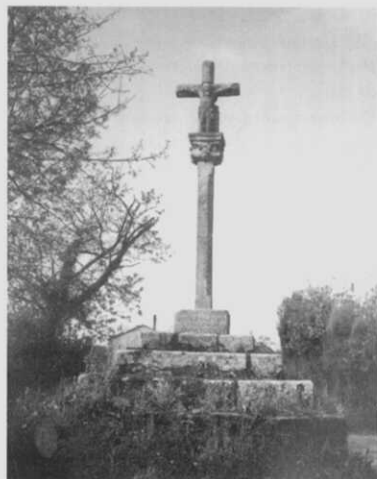
14.- Crucero de Santiago de Adragonte

Situación: campo frente a la iglesia parroquial de Santiago de Adragonte.

Plataforma: una grada prácticamente enterrada en el suelo.

Pedestal: sencillo, forma prismática de caras lisas.

Columna: original, elegante y poco corriente forma salomónica con remate alto de collarines circulares.

Capitel: forma cuadrangular, parte baja decorada con querubines alados en las caras, remate alto de molduras rectas escalonadas.

Cruz: artística y bien trabajada, palos octogonales por rebaje de aristas con extremos rematados en flor de azucena con botón central.

Anverso: Cristo crucificado, muy bien esculpido, formas estilizadas y elegantes, prácticamente exento, cabeza levantada, amplia melena, anatomía marcada, manos abiertas, piernas flexionadas, paño anudado a la izquierda.

Reverso: Virgen Dolorosa de armoniosas formas, manos juntas en oración, tocada de manto y adornada túnica, colocada sobre peana en forma de nube.

Otros: obra del siglo XVIII, de formas barrocas y estilizadas. Emplazamiento visible pero poco cuidado. Restaurado hace pocos años tras un derribo, regular estado.

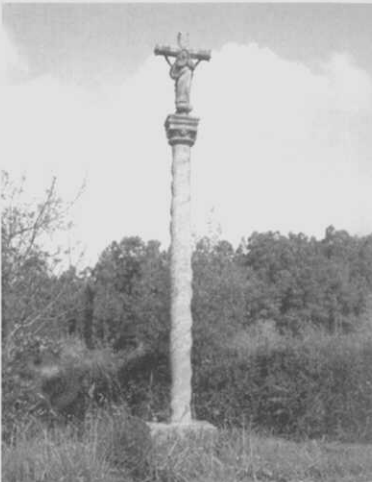
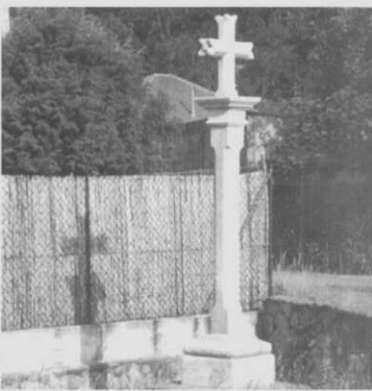
15.- Crucero de A Esfarrapa

Situación: carretera de Paderne a Irixoa, cruce de A Esfarrapa, parroquia de Santiago de Adragonte.

Plataforma: dos amplias grada de forma cuadrangular.

Pedestal: forma prismática, caras lisas, amplio remate de moldura de bocel.

Columna: corta altura, sección cuadrada-octogonal-cuadrada.

Capitel: de orden neoclásico, iniciado de la forma de la columna, remate de sobresalientes molduras rectas.

Cruz: forma griega, sección octogonal, extremos florenzados, desnuda de imágenes.

Otros: emplazamiento poco visible. Obra moderna y en buen estado.

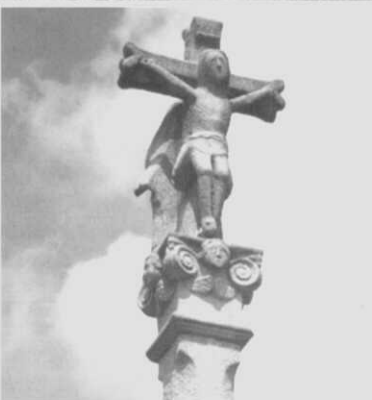
16.- Crucero de A Picota

Situación: plaza del lugar de A Picota, parroquia de San Xulián de Vigo.

Plataforma: tres gradas cuadrangulares, la alta de bordes bocelados.

Pedestal: de orden toscano, caras enmarcadas, garganta o ranura cóncava en su perímetro.

Columna: iniciada con un amplio cuadrángulo, pasa luego a

ochavada por biselado de aristas y remata de nuevo cuadrangular.

Capitel: iniciado de la forma de la columna, remate alto de esquema jónico con decoración de querubines alados y volutas.

Cruz: palos octogonales por rebaje de aristas con extremos florenzados.

Anverso: Cristo crucificado bajo pergamino de INRI, talla de formas sencillas, cabeza levantada, amplia melena, manos abiertas, piernas flexionadas, paño anudado a la derecha.

Reverso: Virgen con manos juntas en oración, labra de poco detalle, vestida con manto, túnica y una especie de delantal.

Otros: Obra muy completa, datada el siglo XVIII y en perfecto estado de conservación. Emplazamiento llamativo, destacado y seguro, entorno muy cuidado.

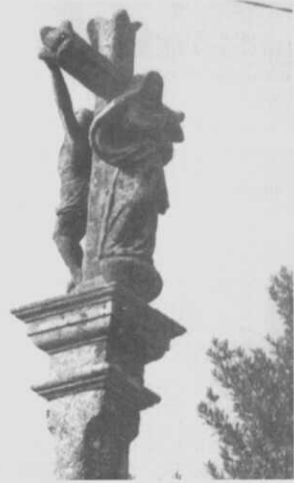
17.- Crucero de San Amede

Situación: camino cercano a la ermita de San Amede, parroquia de San Xulián de Vigo.

Plataforma: no tiene, colocado sobre el muro exterior de una vivienda.

Pedestal: forma prismática, cara alta redondeada.

Columna: sección octogonal, inicia y remata de forma cuadrangular.

Capitel: iniciado de la forma de la columna, remate alto de sobresalientes molduras rectas.

Cruz: palos octogonales por rebaje de aristas con extremos florenzados.

Anverso: Cristo crucificado bajo pergamino de INRI, talla de formas sencillas, cabeza levantada, manos casi abiertas, piernas flexionadas, paño anudado a la derecha.

Reverso: Virgen de Dolores en actitud orante, cubierta de manto, colocada sobre peana redondeada.

Otros: emplazamiento poco visible y adecuado. Estado regular de conservación, cubierto de musgo y líquenes.

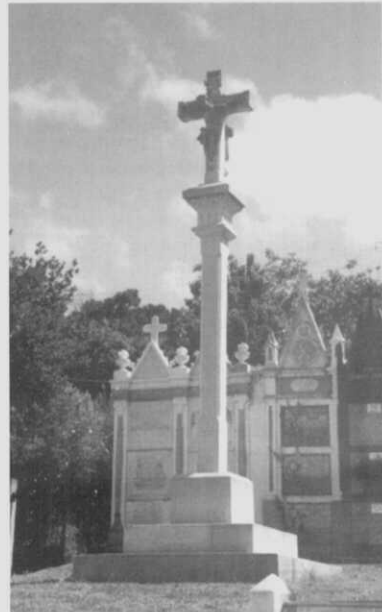
18.- Crucero de Santa María de Souto

Situación: atrio-cementerio de la iglesia parroquial de Santa María de Souto.

Plataforma: dos gradas de forma cuadrangular.

Pedestal: forma cúbica, aristas altas biseladas.

Columna: forma cuadrangular-octogonal-cuadrangular con biselado de aristas en forma de punta de flecha.

Capitel: amplio, forma tronco-prismática, estilo neoclásico, con adornos de grecas estriadas en las caras.

Cruz: palos octogonales por ligero rebaje de aristas, extremos potenziados.

Anverso: Cristo crucificado bajo cartela de INRI, cabeza caída a la derecha, coronado de espinas, manos abiertas, piernas muy flexionadas, paño anudado a la derecha.

Reverso: Virgen de Dolores, en actitud recogida con manos sobre el pecho, tocada de manto y túnica, colocada sobre peana en forma de nube.

Otros: obra actual, realizada en piedra muy blanca y de grano fino. Emplazamiento adecuado y seguro.

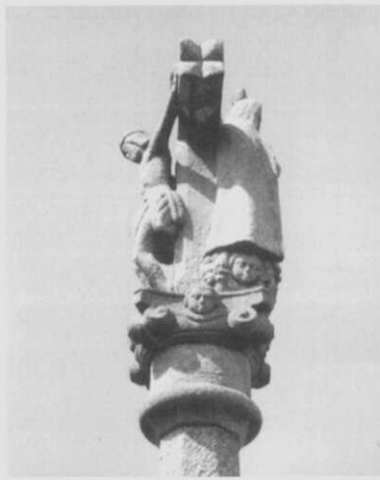
19.- Crucero de Santa María de Verís

Situación: cruce cercano a la iglesia parroquial de Santa María de Verís.

Plataforma: tres gradas cuadrangulares en escalón.

Pedestal: forma prismática amplia con remate de moldura de bocel.

Columna: inicia con un cuadrado enmarcado, sigue de sección octogonal adelgazada en altura y remata de collarín cilíndrico.

Capitel: dos cuerpos, cuerpo bajo cilíndrico liso, cuerpo alto de orden jónico decorado con cabezas aladas de angelotes en las caras y volutas en las esquinas, ábaco de caras redondeadas.

Cruz: sección octogonal con extremos abiertos en flor de azucena.

Anverso: Cristo crucificado, cartela alta de INRI, cabeza inclinada a la derecha, corona de espinas, manos abiertas, piernas flexionadas, amplio paño de pureza.

Reverso: Virgen de Dolores con manos juntas en oración, tocada con largo manto desde la cabeza a los pies, colocada sobre una peana amplia de tres angelotes alados.

Otros: emplazamiento seguro y muy visible. Buen estado de conservación.

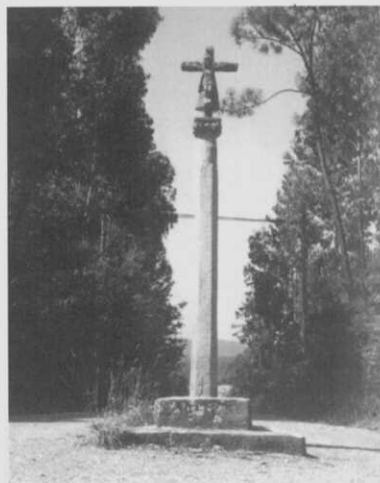
20.- Crucero de Santa María de Churío

Situación: cruce de la iglesia parroquial de San Martiño de Churío.

Plataforma: una grada de curiosa y poco corriente forma trapezoidal.

Pedestal: forma prismática de base también trapezoidal.

Columna: en su mayor parte de forma cuadrangular y rematando adelgazada en forma cilíndrica, cruz inscrita al inicio de la columna.

Capitel: forma cuadrangular de original decoración a base de conchas de vieiras en las caras y extrañas volutas en las esquinas, ábaco recto y plano.

Cruz: forma latina, palos cilíndricos rugosos imitando las ramas de un árbol.

Anverso: Cristo crucificado, cartela alta de INRI, facciones bien esculpidas, cabeza inclinada a la derecha, corona de espinas, manos cerradas, piernas flexionadas y apoyadas sobre una peana.

Reverso: Virgen de figura marcadamente triangular, formas hieráticas, pegada al madero, tocada de amplio manto, parece haber perdido la peana.

Otros: emplazamiento tradicional y poco seguro en pleno cruce de carreteras. Obra en regular estado.

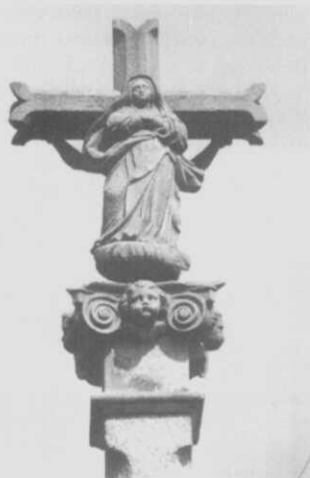
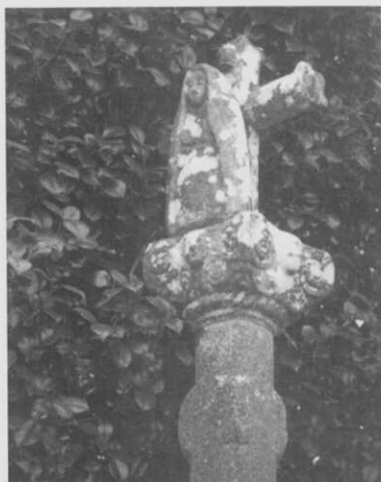
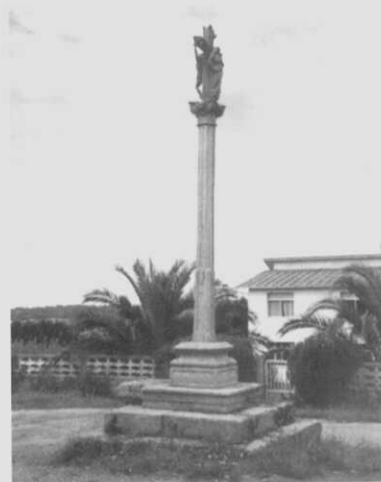
21.- Crucero de Santaia de A Viña

Situación: camino de la iglesia parroquial de Santaia de A Viña.

Plataforma: dos gradas cuadrangulares de sillares encintados.

Pedestal: forma cúbica con adorno remate de molduras de bocel en escalón, amplia inscripción ilegible.

Columna: iniciada con un amplio cuadrángulo, pasa luego a ochavada por biselado de aristas en forma de punto de flecha y remata de nuevo cuadrangular.

Capitel: amplio y de forma cuadrangular, iniciado con la forma de la columna y con decoración alta de ábaco curvilíneo, angelotes alados y sobresalientes volutas esquinales.

Cruz: palos octogonales con remates florenzados de botón central.

Anverso: Cristo crucificado, cartela alta de INRI, cabeza erguida y coronada de espinas, brazos colgados del madero, manos cerradas, piernas apoyadas sobre el capitel. amplio paño anudado a la derecha.

Reverso: Virgen de Dolores con las manos sobre el pecho, vestida de manto y túnica de pliegues marcados, colocada sobre peana en forma de nube.

Otros: cruz e imágenes de gran calidad, muestra restos de policromía en las imágenes y capitel. Emplazamiento cuidado junto a un lavadero, buen estado. Mesa de altar o pousadoiro colocada al frente sobre doble peana.

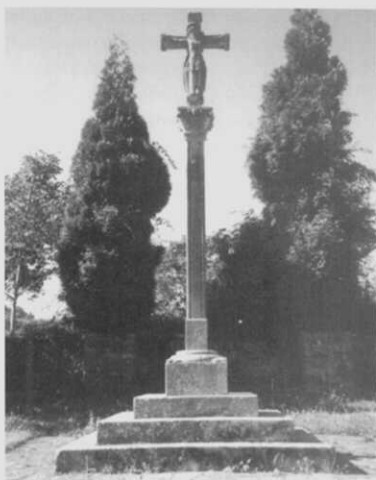
26.- Crucero del campo de San Salvador de Bergondo

Situación: campo enfrente del monasterio de San Salvador de Bergondo.

Imágenes: no tiene.

Otros: obra hecha en cemento, muy sencilla y de poco mérito. Emplazamiento seguro, obra en mal estado.

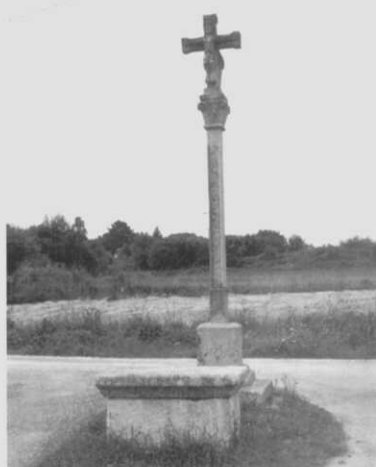
28.- Crucero del cementerio de San Xoán de Ouces

Situación: interior del cementerio parroquial de San Xoán de Ouces

Imágenes: no tiene.

Otros: emplazamiento seguro, obra en regular estado, parece compuesta de elementos de diferente procedencia. Mesa de altar o pousadoiro de tosca factura, colocada al frente en el poco habitual sentido vertical al crucero.

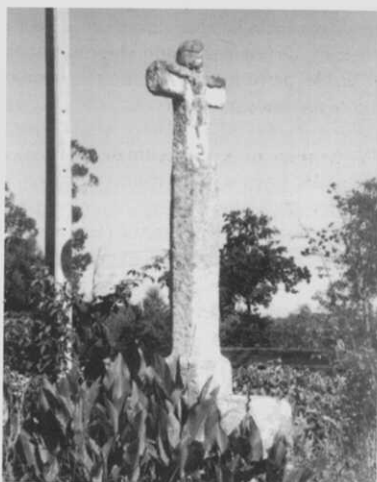
30.- Crucero de San Xoán de Lubre

Situación: orilla de la carretera a la iglesia parroquial de San Xoán de Lubre.

Imágenes: anverso; imagen de Cristo de pequeño tamaño, cabeza inclinada a la derecha, manos casi cerradas.

Otros: obra sencilla, hecha en cemento. Emplazamiento seguro y poco apropiado. Sencilla mesa de altar o pousadoiro al frente, hecha de cemento.

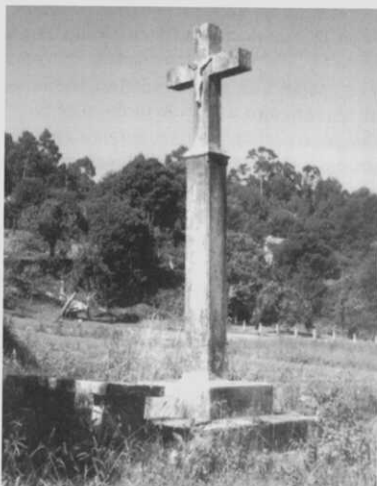
31.- Crucero del pazo de Armuño

Situación: patio interior del pazo de Armuño, parroquia de Lubre.
Plataforma: dos gradas de forma cuadrangular; en ambos lados, el detalle original de dos graciosas esculturas exentas de peregrinos de formas rechonchas y arcaicas.

Reverso: Virgen con el Niño en sus brazos, vestida de manto y túnica, colocada sobre peana sencilla.

Otros: obra de calidad con imágenes de buena talla. Emplazamiento seguro y destacado, bonito entorno, propiedad privada y poco accesible, perfecto estado. Enfrente, bonita y adornada fuente de piedra coronada por una cruz.

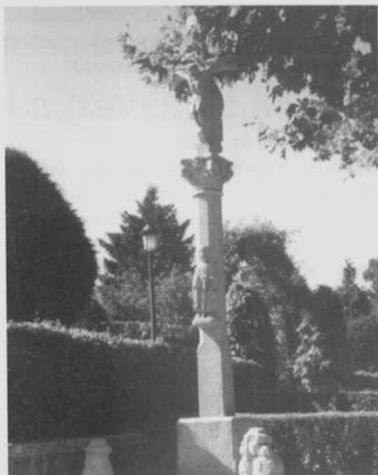
32.- Crucero de San Vicente de Moruxo

Situación: interior del cementerio parroquial de San Vicente de Moruxo.

Anverso: imagen mutilada de Cristo de pequeño tamaño, cabeza alta, manos abiertas, piernas flexionadas.

Otros: obra sencilla, hecha en cemento. Emplazamiento seguro y apropiado, mal estado. Amplia y compacta mesa de altar o pousadoiro al frente.

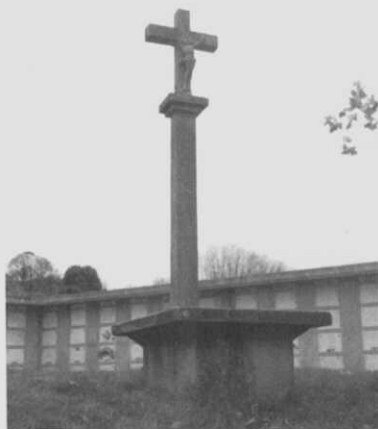
33.- Crucero de Santa María de Guisamo

Situación: atrio cementerio de la iglesia parroquial de Santa María de Guisamo.

Anverso: Cristo crucificado, pergamino de INRI, cabeza muy caída a la derecha, amplia melena y corona de espinas, manos abiertas, piernas muy flexionadas, anatomía muy marcada.

Reverso: Virgen de Dolores, actitud orante con manos juntas, vestida

de amplio manto, peana en forma de nube.

Otros: obra reciente, formas estereotipadas y tradicionales; presenta el detalle de una sencilla fuente en el pedestal. Emplazamiento seguro y apropiado.
