# Reconstrucción de la Torre del Reloj tras el terremoto de 1755

BEGOÑA CES FERNÁNDEZ<sup>1</sup>

Estudio de los daños sufridos por la Torre del Reloj de Betanzos como consecuencia del terremoto que tuvo lugar en la mañana del 1 de noviembre de 1755, históricamente conocido como el Gran Terremoto de Lisboa de 1755.

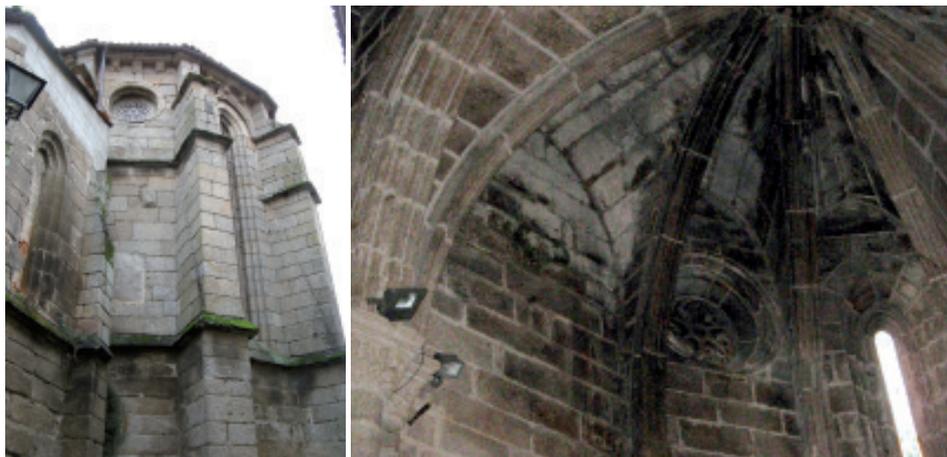
*Fig. 2 Vistas de los rosetones del ábside central de la iglesia de Santiago (Fotos de la autora, 2012 y 2016). Su disposición en el lado sur (foto interior) y en el lado norte (foto exterior) es simétrica. Sin embargo, este último rosetón quedó tapiado al construirse la Torre del Reloj.*

- <sup>16</sup> AMB. Obras y urbanismo, expedientes de edificios y afines 1755-1840, caja 535, doc. suelto.
- <sup>17</sup> La evacuación de pluviales de la cubierta de la capilla mayor contra el muro sur de la torre sigue presentando problemas en la actualidad, tal como se aprecia en las eflorescencias y rastros de humedades en los paños interiores de la bóveda (véase fig. 2).

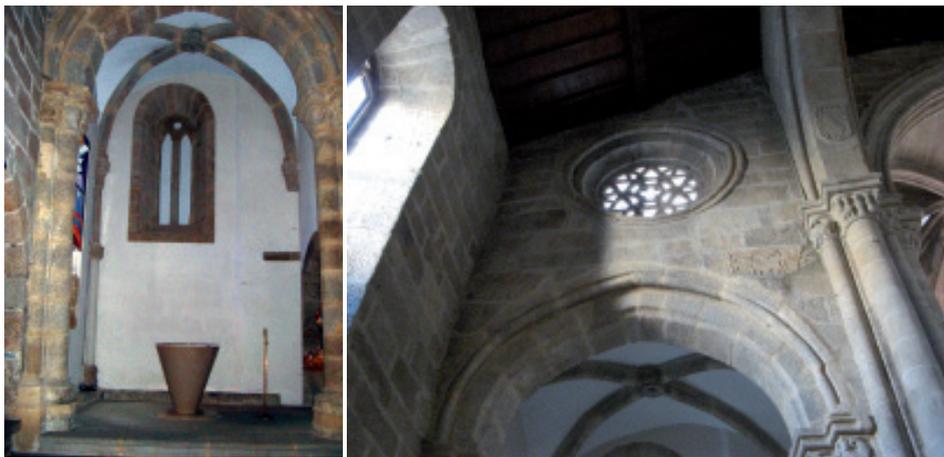
Fig. 5 Vista de la capilla lateral septentrional de la iglesia de Santiago (Fotos de la autora, 2012 y 2016). La ventana ajimezada del testero fue tapiada al construirse la torre municipal. La nave norte es iluminada en la zona del transepto por un rosetón sobre el arco triunfal.

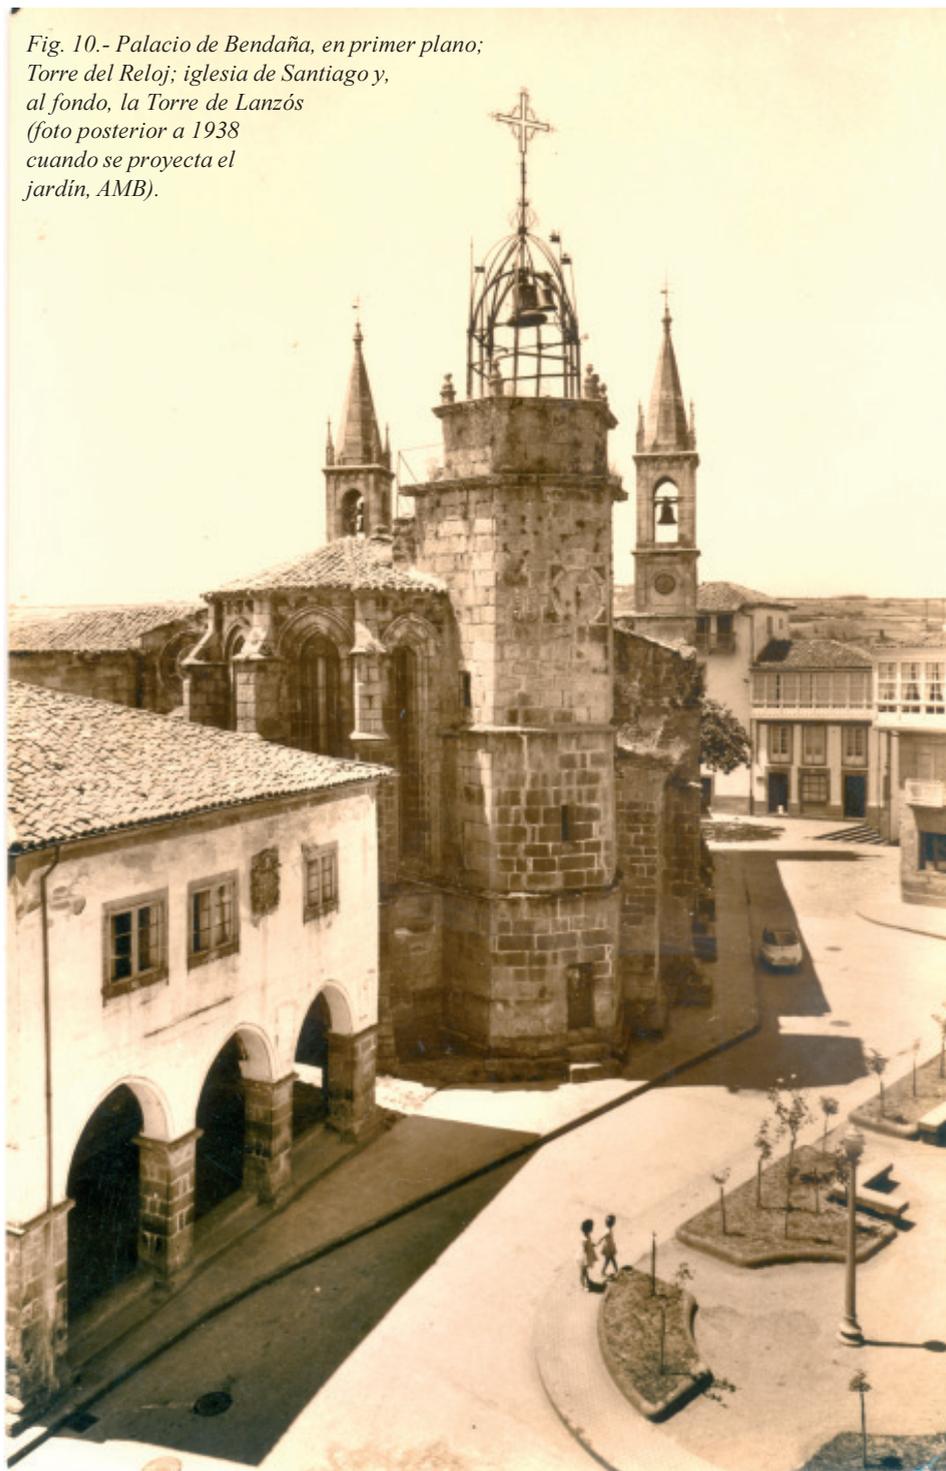
desplome hacia el Norte (véase fig. 10), antes de que su esquina noreste fuese desmontada y consolidada por los arquitectos Francisco Pons-Sorolla y Carlos Fernández-Gago en el año 1969 con el fin de corregir sus empujes (Castro Fernández, 2006: corpus, 2). Esto lleva a pensar que el terreno sobre el que se asientan estos edificios debe ser bastante blando. Según Martínez Santiso (1995: 236), a los pies de la torre, por su lado exterior, existía antiguamente un manantial que fue colmatado tras haber disminuido su escaso caudal. Un terreno blando y con un nivel freático cercano a la cota de cimentación habría favorecido un mal comportamiento del terreno como sustentación de estas edificaciones, especialmente al paso de las ondas sísmicas, lo que podría explicar la existencia de estos daños.

*Fig. 10.- Palacio de Bendaña, en primer plano; Torre del Reloj; iglesia de Santiago y, al fondo, la Torre de Lanzós (foto posterior a 1938 cuando se proyecta el jardín, AMB).*
